ANALISIS KONDISI SANITASI LINGKUNGAN TERKAIT PENCEMARAN *TOTAL COLIFORM* TERHADAP AIR TANAH DI KELURAHAN TEBET BARAT

Endah Yunari N,¹ dan Soleha Ismi Azhom,²

Sekolah Tinggi Teknologi Sapta Taruna Jurusan Teknik Lingkungan. JL DI Pandjaitan Kav. 12,
Cawang, Jakarta Timur, DKI Jakarta, Indonesia.

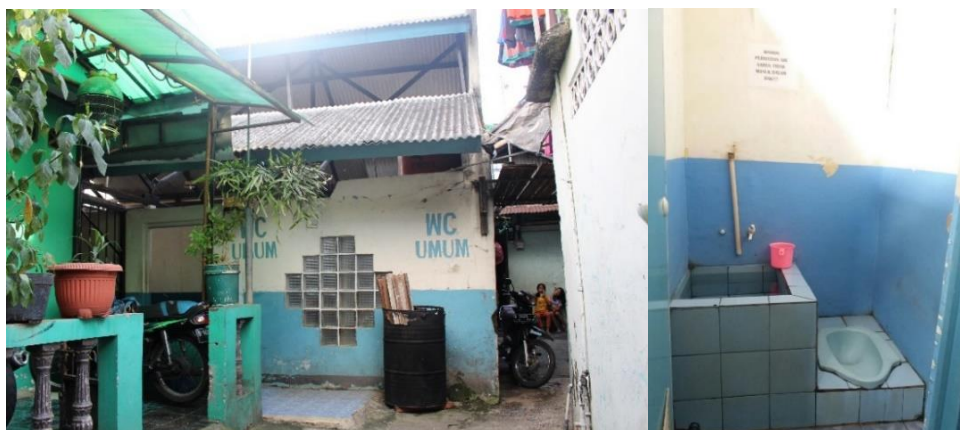
Berdasarkan survei, secara umum warga di permukiman RW 07 sebagian besar menggunakan air tanah sebagai sumber air bersih, terutama oleh seluruh warga yang menempati rumah secara horizontal. Kemudian masih ditemui sejumlah warga setempat yang menggunakan MCK Umum untuk memenuhi sanitasi dasar setiap harinya, sebagaimana yang ditunjukkan pada Gambar 2.

Gambar 2 Foto Sarana MCK Umum RW 07 Kelurahan Tebet Barat Tahun 2017

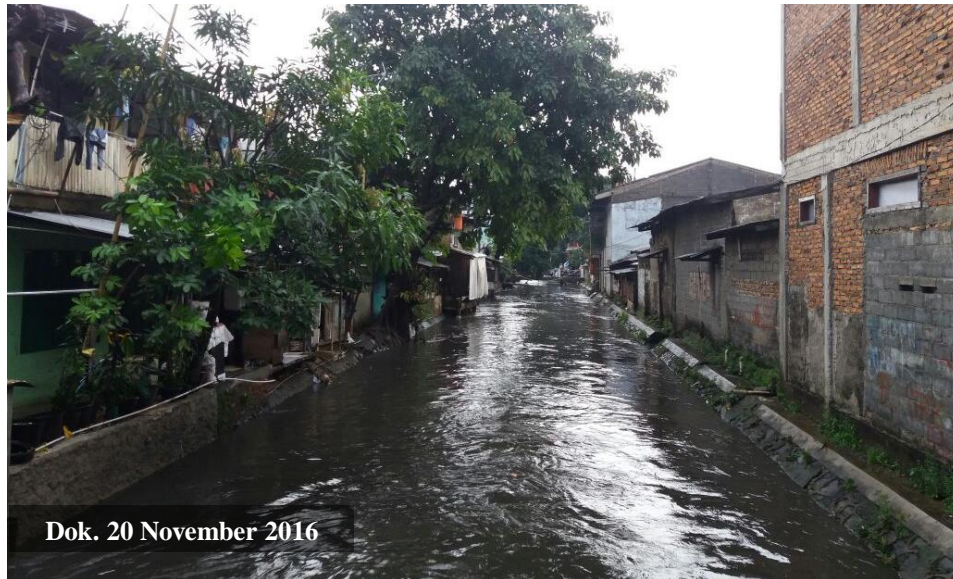
menghubungkan sungai Ciliwung dan sungai Kali Bata Bawah. Dalam survey ditemukan permasalahan yakni adanya kejadian banjir dan genangan baik genangan akibat banjir maupun genangan lokal di permukiman RW 07. Banjir dan genangan rutin terjadi pada saat hujan intensitas berat. Berikut adalah gambar yang berhasil didokumentasikan pasca meluapnya saluran drainase sekunder.

Gambar 3 Foto Kondisi Pasca Meluapnya Saluran Drainase Sekunder di Permukiman RW 07 Kelurahan Tebet Barat Tahun 2016

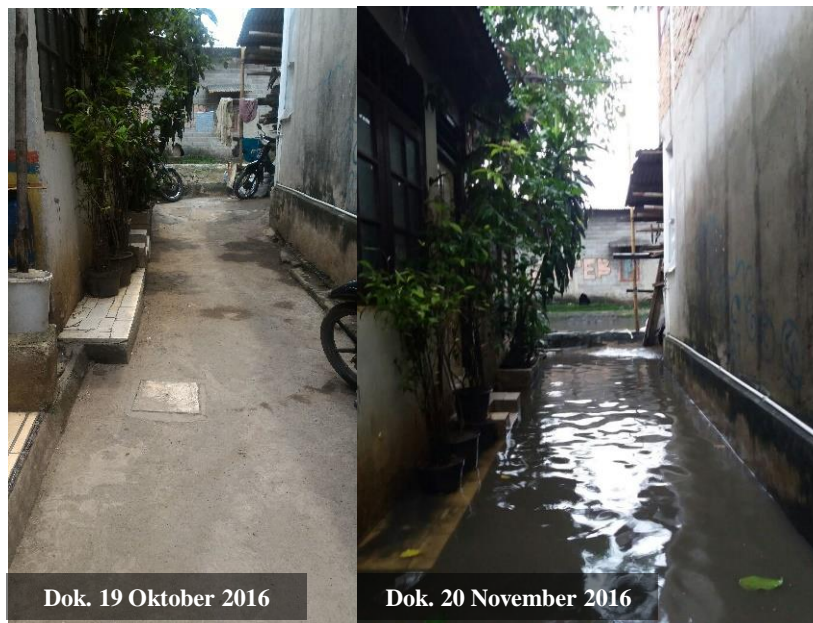
Gambar 4 Foto Genangan Pasca Meluapnya Saluran Drainase Sekunder di Permukiman warga RT 13 RW 07 Kelurahan Tebet Barat Tahun 2016

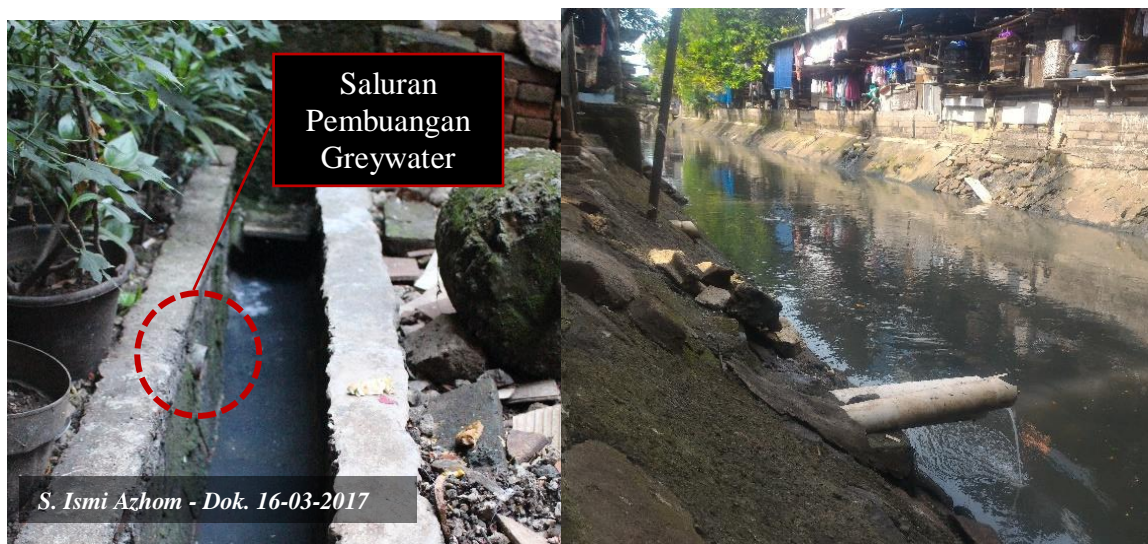
Pada observasi ditemukan bahwa kondisi bangunan tangki septik warga yang umumnya diletakkan di bawah lantai pada bangunan rumah tanpa dilengkapi lubang inpeksi, kondisi tersebut tidak memenuhi ketentuan pada SNI 03-2398-2002 tentang Tata Cara Perencanaan Tangki Septik Dengan Sistem Resapan. Selain air limbah domestik berupa tinja (*Blackwater*), berdasarkan hasil penelitian menunjukkan sebesar 100 % air limbah bekas mandi, cuci, dan kakus (*Greywater*) dialirkan langsung ke saluran drainase terdekat (saluran drainase lokal, tersier, dan sekunder).

Gambar 8 Foto Penyaluran *Greywater* di Permukiman RW 07 Kelurahan Tebet Barat Tahun 2017

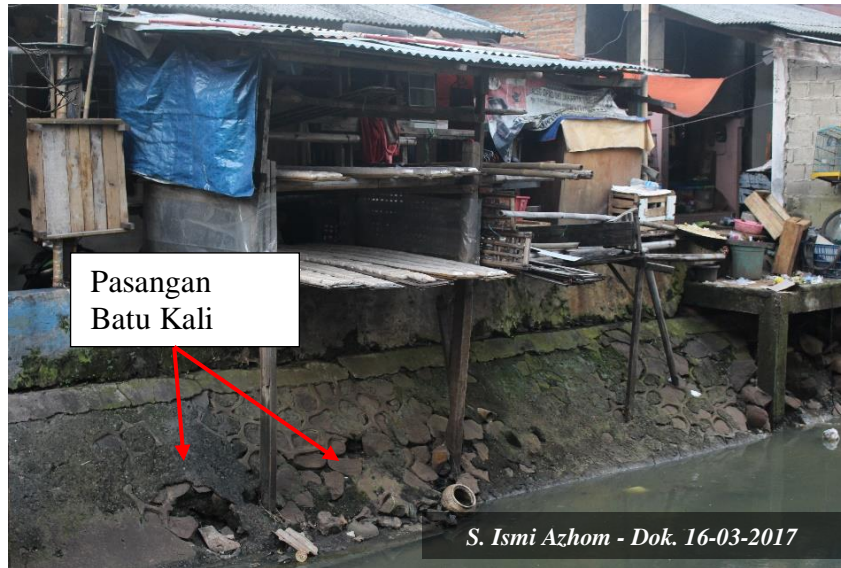
Pada observasi yang dilakukan, kondisi fisik drainase sekunder dan tersier terganggu oleh pemanfaatan ruang sempadan saluran drainase sekunder dan penutupan saluran tersier oleh konstruksi bangunan rumah. sarana drainase saluran sekunder dinilai tidak aman karena ditemukan penipisan lapisan semen pada dinding sehingga pasangan batu kali terlepas dari dinding dan mengakibatkan adanya risiko rembesan aliran permukaan ke tanah. Risiko adanya rembesan melalui dinding saluran drainase sekunder dapat mencemari tanah dan air tanah [10].

Hal tersebut dikarenakan rusaknya konstruksi dinding yang ditemukan pada sepanjang saluran drainase sekunder sehingga terjadi kontaminasi melalui rembesan air permukaan seperti yang terlihat pada Gambar 10.

Gambar 10 Kondisi fisik dinding saluran drainase sekunder
