ANALISIS KONDISI SANITASI LINGKUNGAN TERKAIT PENCEMARAN *TOTAL COLIFORM* TERHADAP AIR TANAH DI KELURAHAN TEBET BARAT

Endah Yunari N,¹ dan Soleha Ismi Azhom,²

Sekolah Tinggi Teknologi Sapta Taruna Jurusan Teknik Lingkungan. JL DI Pandjaitan Kav. 12,
Cawang, Jakarta Timur, DKI Jakarta, Indonesia.

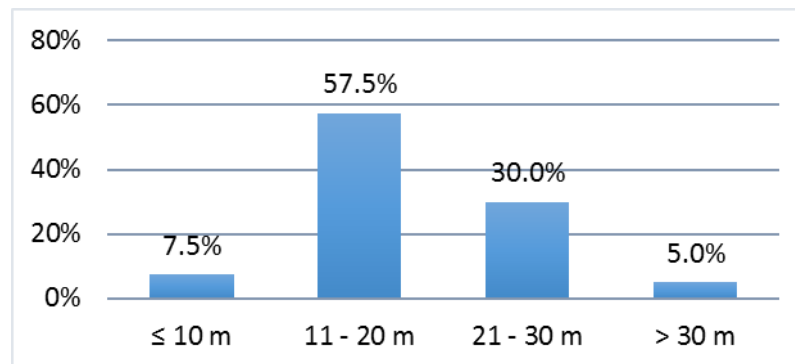
Gambar 5 Grafik Kedalaman Sumur

Sumur warga memiliki variasi kedalaman yang berkisar antara ≤ 10 meter sampai dengan > 30 meter, pada penelitian menunjukkan bahwa presentase terbesar sebesar 57,5 % sumur warga memiliki kedalaman 11 - 20 meter. Berdasarkan ukuran kedalaman sumur, dapat diketahui sumber air tanah warga berasal dari air tanah dangkal [4].

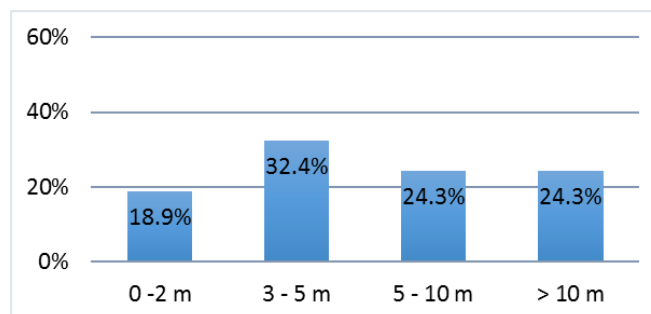
Gambar 6 Grafik Jarak Tangki Septik atau Pembuangan Tinja Lainnya Terhadap Sumber Air Bersih

Sementara itu, jarak tangki septik atau pembuangan tinja lainnya di RW 07 tidak sesuai dengan syarat jarak minimum yang dianjurkan [6], diketahui dari 36 titik *sampling* sebesar 75,7% diantaranya memiliki jarak tangki septik atau pembuangan tinja lainnya terhadap sumber air bersih kurang dari 10 meter. Berikut ini adalah grafik jarak tangki septik terhadap sumber air.

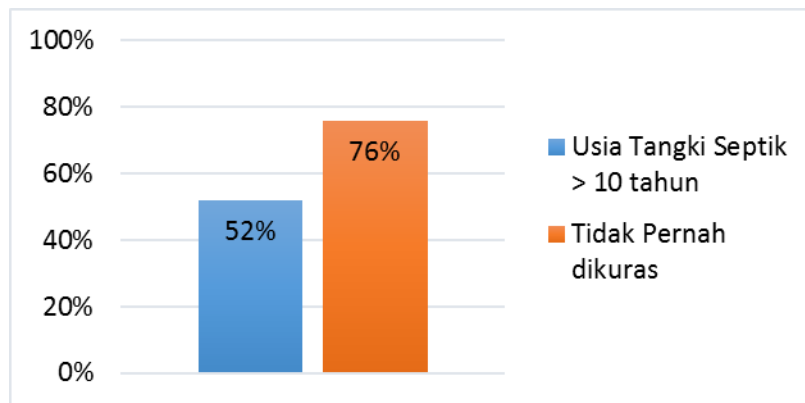
Gambar 7 Kondisi Penggunaan tangki septik di RW 07

Penggunaan tangki septik yang tidak tepat di permukiman RW 07 ditunjukkan oleh sebagian besar warga pemilik tangki septik tidak melakukan pengurasan rutin. Sementara usia tangki septik di permukiman RW 07 didominasi oleh usia lebih dari 10 tahun. Penyedotan tangki septik secara berkala juga harus dilakukan ketika endapan (*sludge*) mencapai 2/3 dari kapasitas tangki, umumnya setiap 2 - 5 tahun [7]. Maka kondisi tangki septik yang tidak dikuras rutin akan meningkatkan risiko endapan ikut terbawa keluar dari tangki septik dan berdampak pada pencemaran badan air [8]. Berikut adalah grafik kondisi penggunaan tangki septik di RW 07.

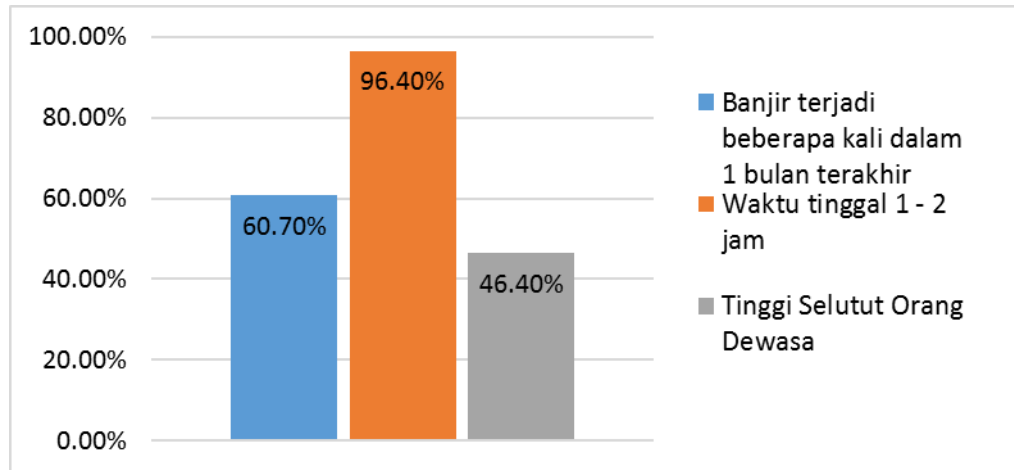
Gambar 9 Grafik Intensitas Banjir, Waktu Genangan, dan Tinggi Genangan

Permukiman RW 07 merupakan daerah rawan terjadi banjir dan genangan. Hal tersebut sejalan dengan hasil penelitian yang menunjukkan bahwa sebesar 70% warga terdampak banjir sehingga menyebabkan timbulnya genangan di lingkungan rumah sekitar.

Kejadian banjir dan genangan di daerah penelitian menimbulkan implikasi terhadap terendamnya jamban warga. Hasil penelitian memperoleh 50 % warga mengaku jamban ikut terendam dengan intensitas kadang-kadang dan sebesar 10.7 % warga mengaku jamban selalu terendam apabila banjir terjadi. Kondisi terendamnya jamban akan menambah tingkat pencemaran pada genangan sehingga sangat berisiko pencemaran lingkungan.

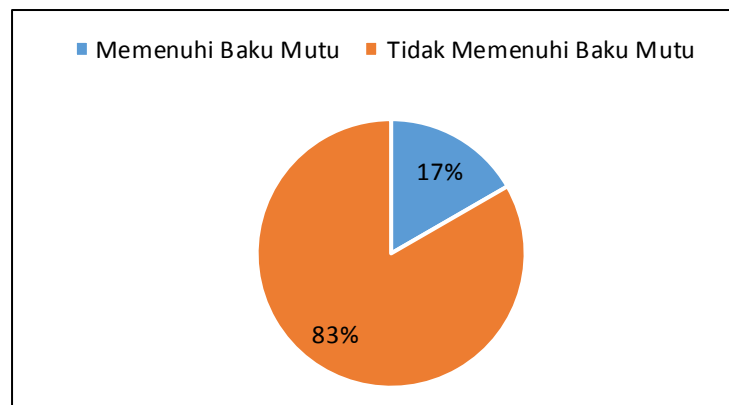
Gambar 11 Grafik Presentase Kualitas Air Tanah

Hasil pengujian di 36 titik sumur warga menunjukkan sumur warga memiliki kandungan Bakteri Total Koliform melebihi standar baku mutu yang telah ditetapkan oleh PerMenKes No. 416/ MENKES/ IX/ 1990 tentang Persyaratan Kualitas air bersih dan air minum.

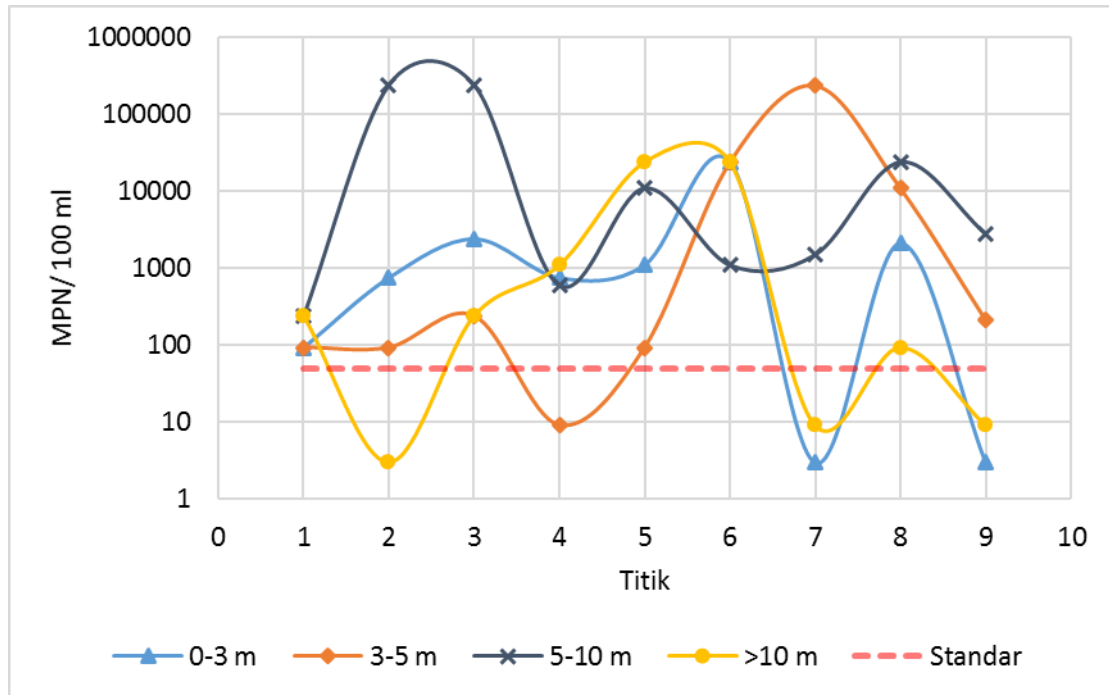
Gambar 12 Grafik Nilai *Total Coliform* Berdasarkan Jarak Tangki Septik atau Pembuangan Air Limbah Lainnya

Berdasarkan pada kedua grafik nilai *Total Coliform* di atas, menunjukkan nilai yang fluktuatif pada setiap kelompok nya dan melebihi standar kualitas air bersih yang telah ditetapkan. Pada grafik nilai *Total Coliform* berdasarkan jarak tangki septik atau pembuangan air limbah lainnya, terdapat 6 (enam) dari 36 titik air sumur warga masih memenuhi standar kualitas air bersih, dimana memiliki jarak sumur terhadap tangki septik atau pembuangan limbah lainnya yakni 0 - 3 meter, 3 - 5 meter, dan > 10 meter. Nilai *Total Coliform* berdasarkan kelompok jarak tangki septik terhadap

sumber air bersih yang tidak menunjukkan adanya pola dimana semakin jauh jarak tangki septik semakin kecil nilai *Total Coliform*.

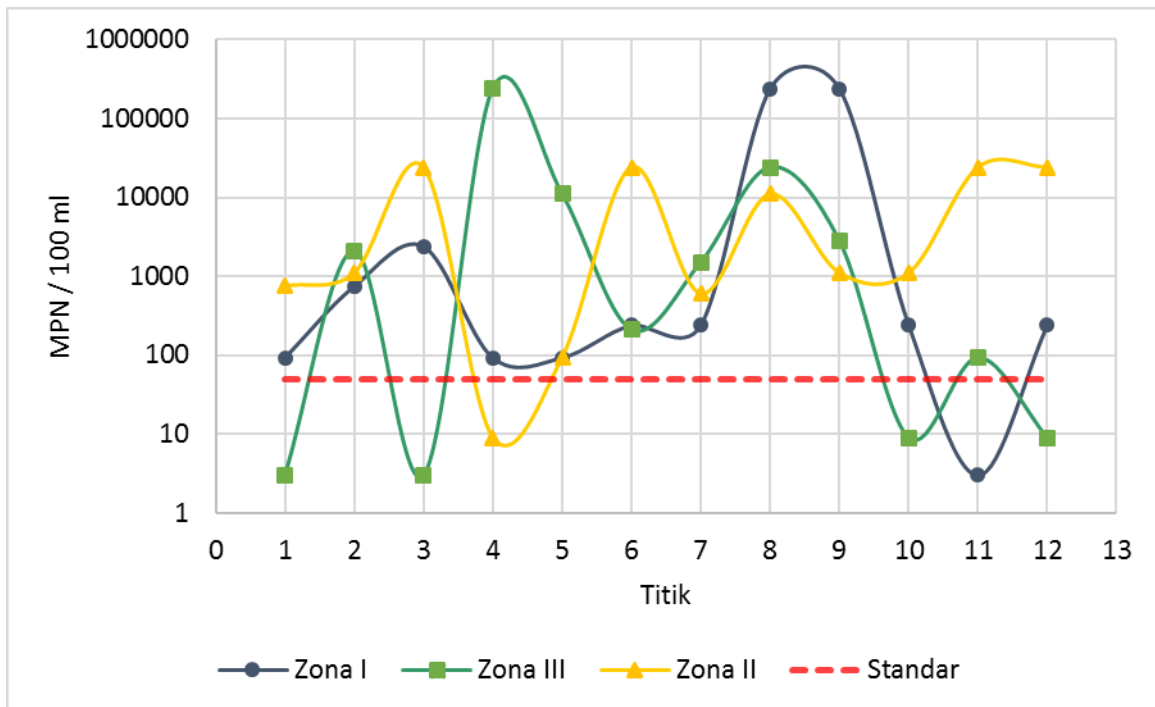
Gambar 13 Grafik Nilai *Total Coliform* Berdasarkan Jarak Drainase Sekunder

Demikian juga pada grafik nilai *Total Coliform* berdasarkan jarak drainase sekunder, terdapat 6 (enam) dari 36 titik air sumur warga masih memenuhi standar kualitas air bersih. Keenam titik tersebut berasal dari jarak sumur terhadap drainase sekunder yaitu zona I, zona II, dan zona III. Nilai *Total Coliform* berdasarkan kelompok jarak drainase sekunder terhadap sumber air bersih yang tidak menunjukkan adanya pola dimana semakin jauh jarak drainase sekunder semakin kecil nilai *Total Coliform*.

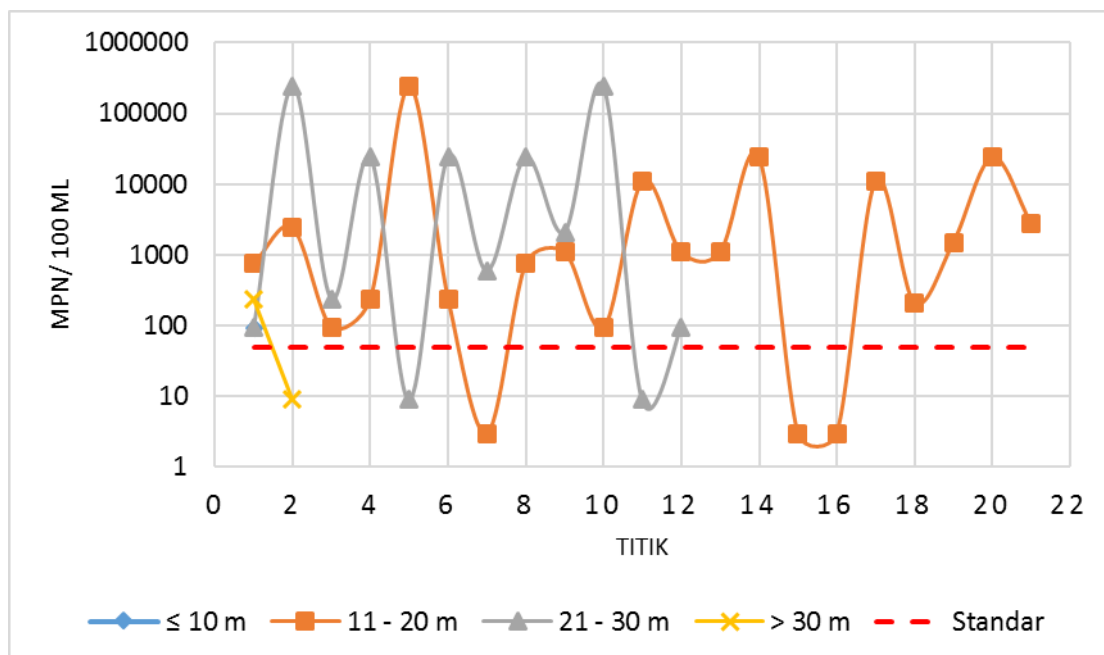
Gambar 14 Grafik Nilai Total Coliform Berdasarkan Kedalaman Sumur

Pada grafik nilai *Total Coliform* berdasarkan kedalaman sumur, menunjukkan nilai fluktuatif dan melebihi standar kualitas air bersih yang telah ditetapkan. Nilai *Total Coliform* terhadap kedalaman sumur tidak menunjukkan adanya pola dimana semakin jauh kedalaman sumur terhadap permukaan tanah, semakin kecil nilai *Total Coliform*.
